## **Inspecção e Manutenção de Torres e Postes de Radiocomunicações**

Trabalho Final de Mestrado para obtenção do grau de Mestre  
em Engenharia Civil na Área de Especialização de Edificações  
Relatório de Estágio

**Março 2010**

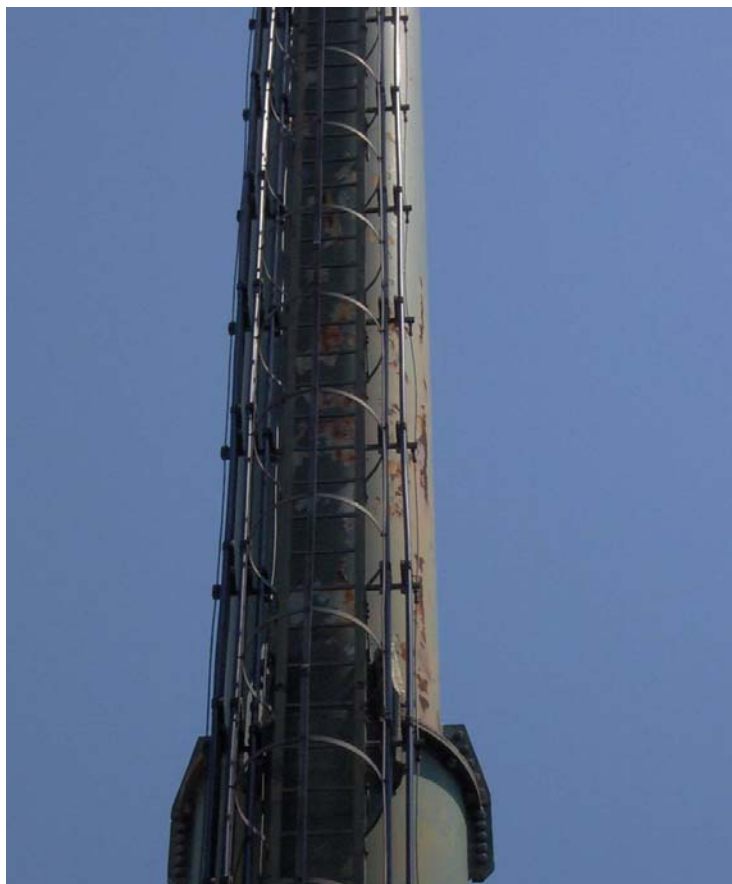
Nos casos de postes mais antigos o revestimento por pintura apresentou degradação por envelhecimento.

Nestes casos foi observado nos tramos superiores, pontos de corrosão ferrosa com densidade média.

Fig. 8 – Pormenor do revestimento em elevado estado de degradação

Após identificação do sistema de pintura existente no poste ou torre metálica e em função do tipo de danos, escolhe-se o tipo de esquema de pintura a aplicar.

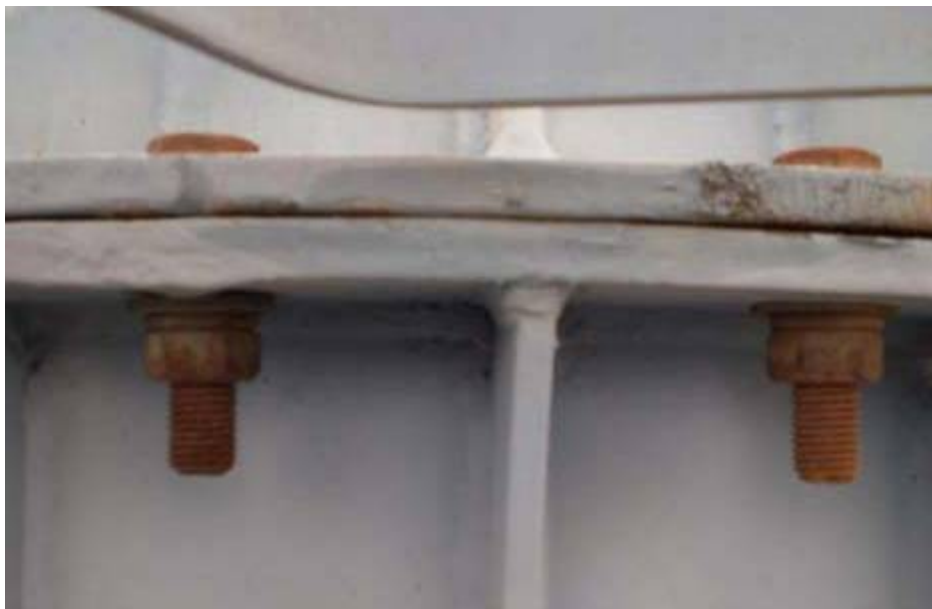
Na maioria dos casos, os parafusos de ligação de flanges, apresentavam tratamento corrosivo por galvanização, mas muitos deles já com óxidos de ferro ou enferrujamento.

Fig. 11 – Pormenor de parafusos sem revestimento por galvanização

Para correcção foram efectuadas substituições dos parafusos que apresentaram corrosão ferrosa generalizadas e colocados os em falta.

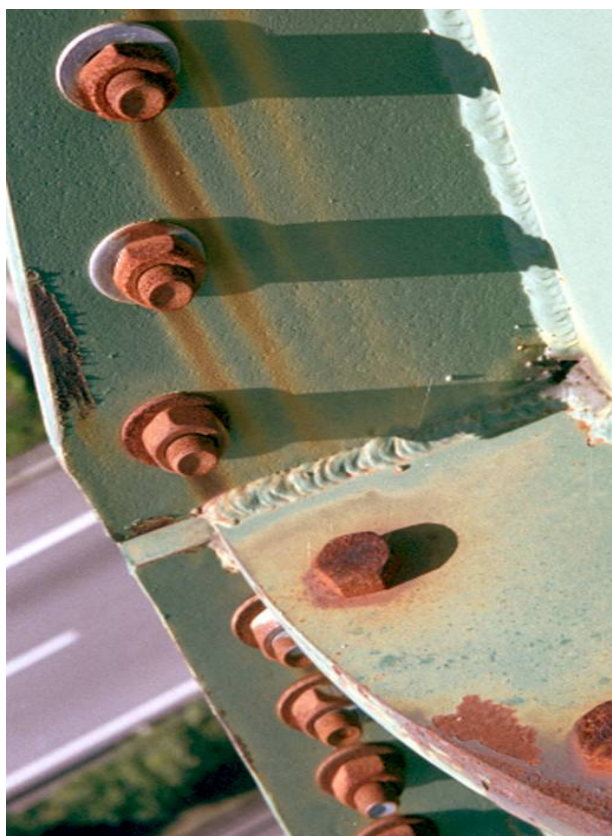
Fig. 12 – Pormenor de parafusos com corrosão de aço em estado avançado

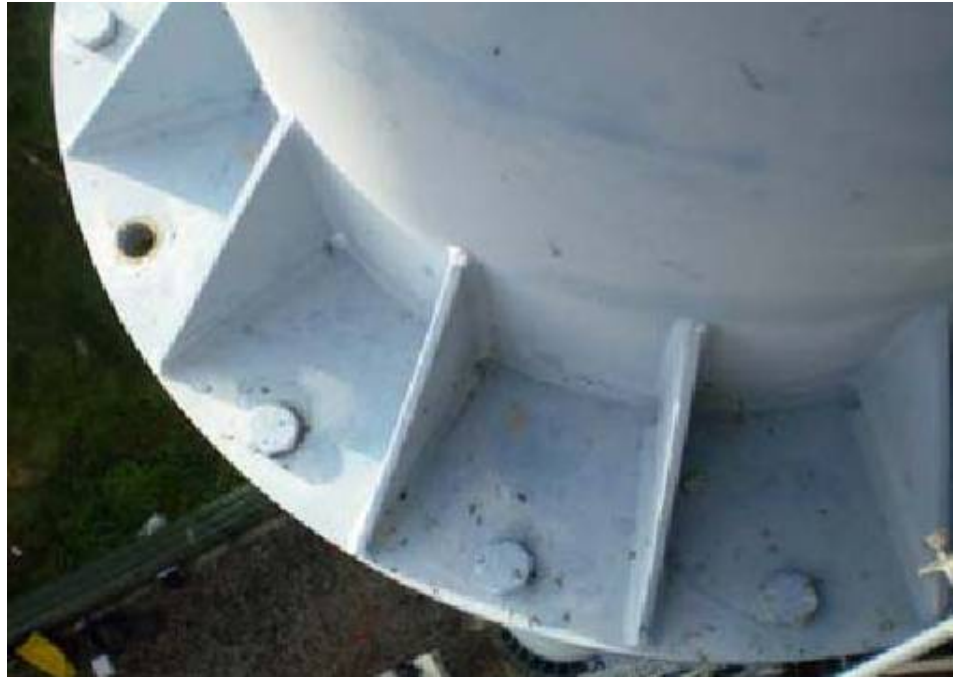
Em alguns casos foi detectada a falta de parafusos nas ligações entre troços do poste por fractura do parafuso.

Fig. 13 – Pormenor da falta de parafuso na ligação de flanges

Estas situações ocorrem por deficiência de ligação entre troços do poste por utilização de junta inapropriada entre flanges (ligações sem planiridade), inutilizando a ligação causando-lhe flexibilidade imprevista.

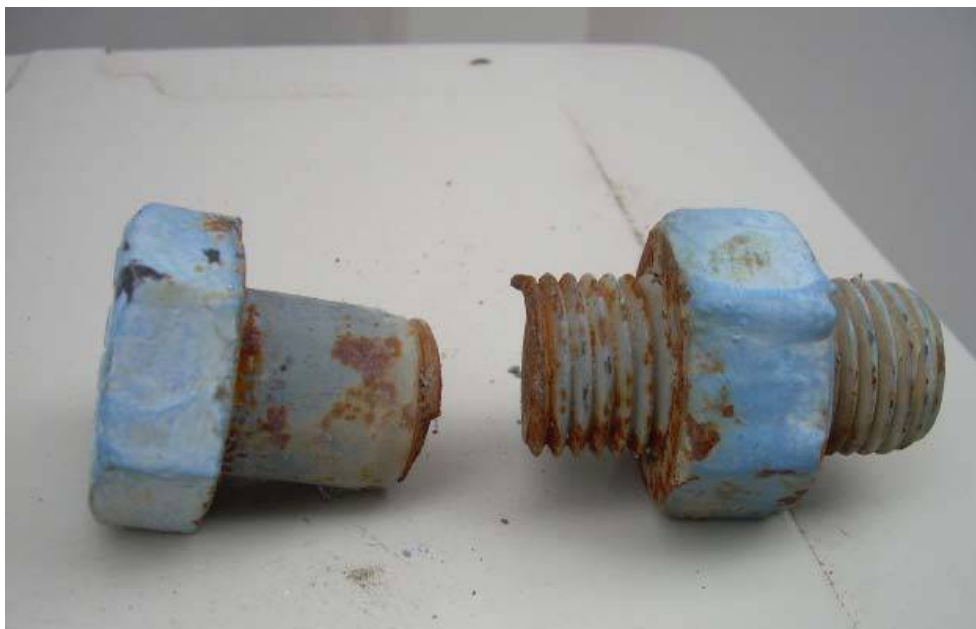
Fig. 14 – Parafuso fracturado

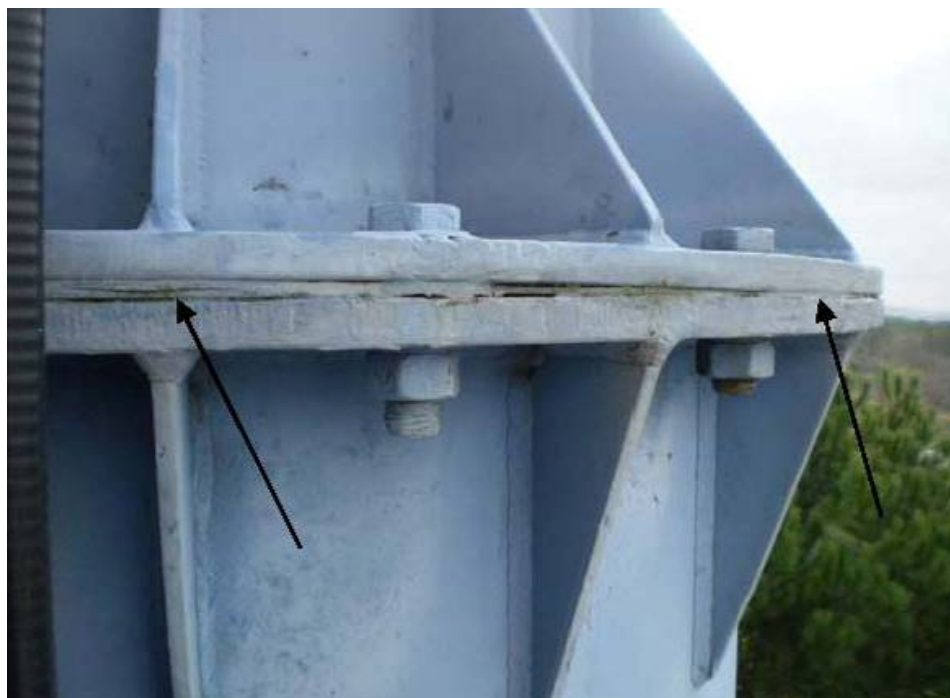
Fig. 15 – Pormenor de junta entre flanges na ligação entre troços com espessura variável

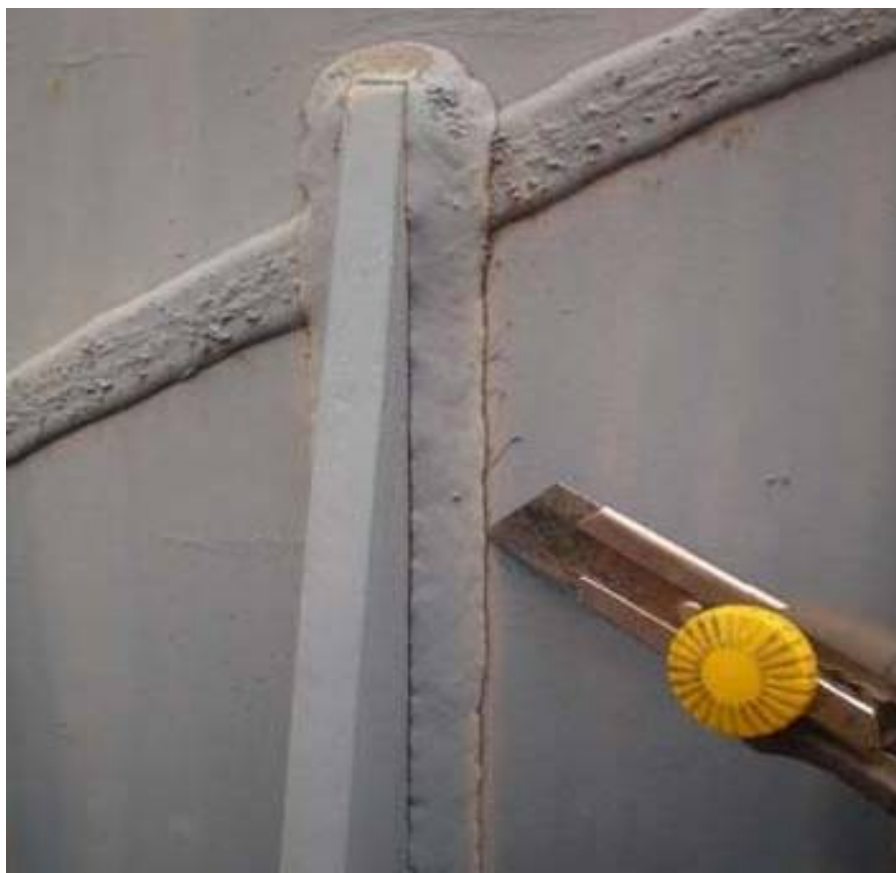
Estas imperfeições são de extensão considerável, por vezes mesmo em todo o comprimento dos cordões de soldadura, sendo por vezes evidenciada soldaduras com cavidade ou falta de fusão.

Fig. 21 – Pormenor de imperfeição de soldadura por “descolagem” dos cutelos de reforço

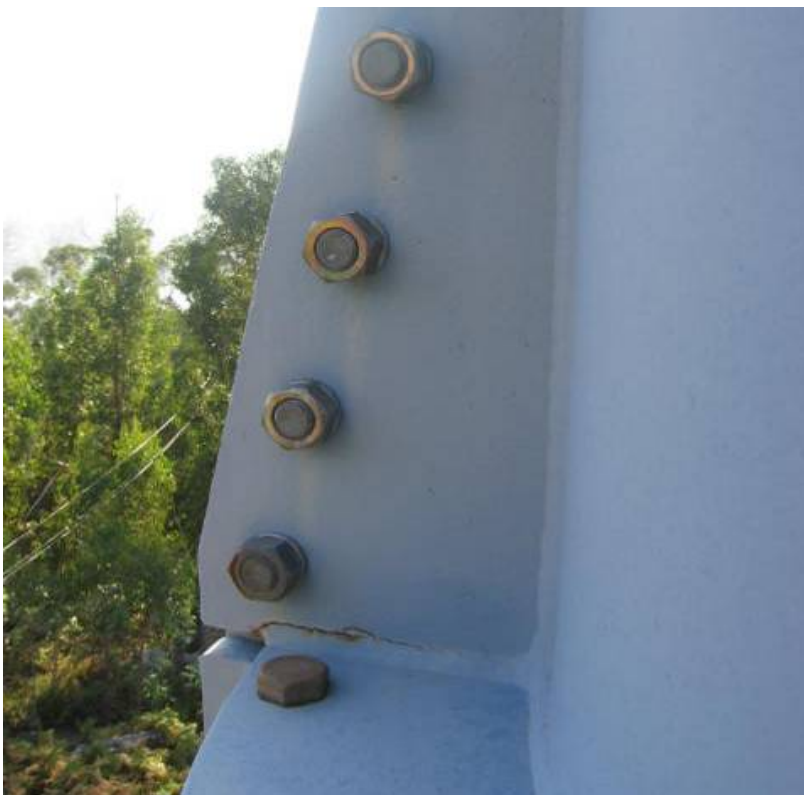
Como os casos a seguir descritos em que a concentração de tensões junto das flanges, chapas de parede fina do fuste com a agravante da microfissuração se ter iniciado devido ao apertado raio de dobragem das chapas e fortemente propagado pela existência de forte concentração de tensões nos cantos.

Foi o caso dos Postes de Vila Nova de Cerveira e Oliveira do Hospital.

Fig. 26 – Vista do cutelo de reforço da flange com fissura acentuada em cordão de soldadura

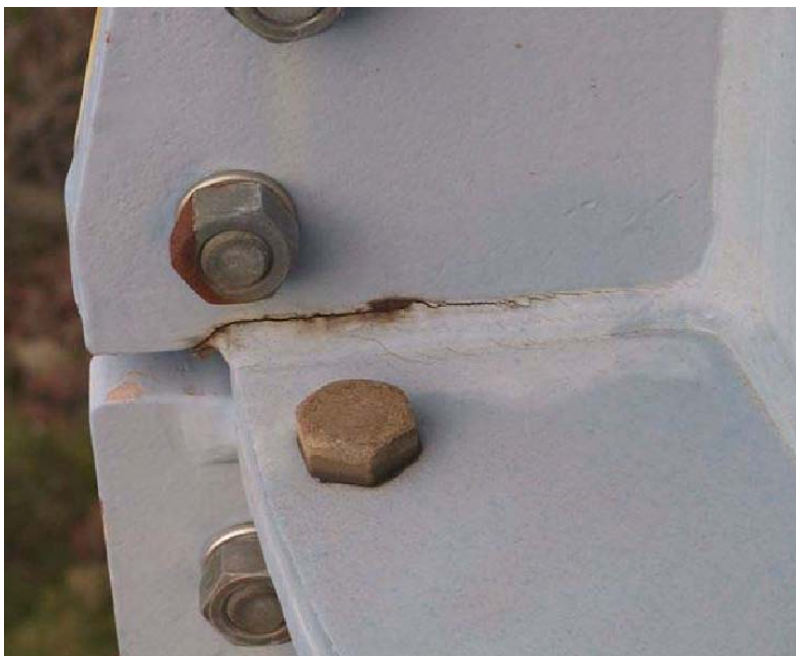
Fig. 27 – Pormenor de fissura acentuada observada em cordão de soldadura de cutelo a chapa de flange

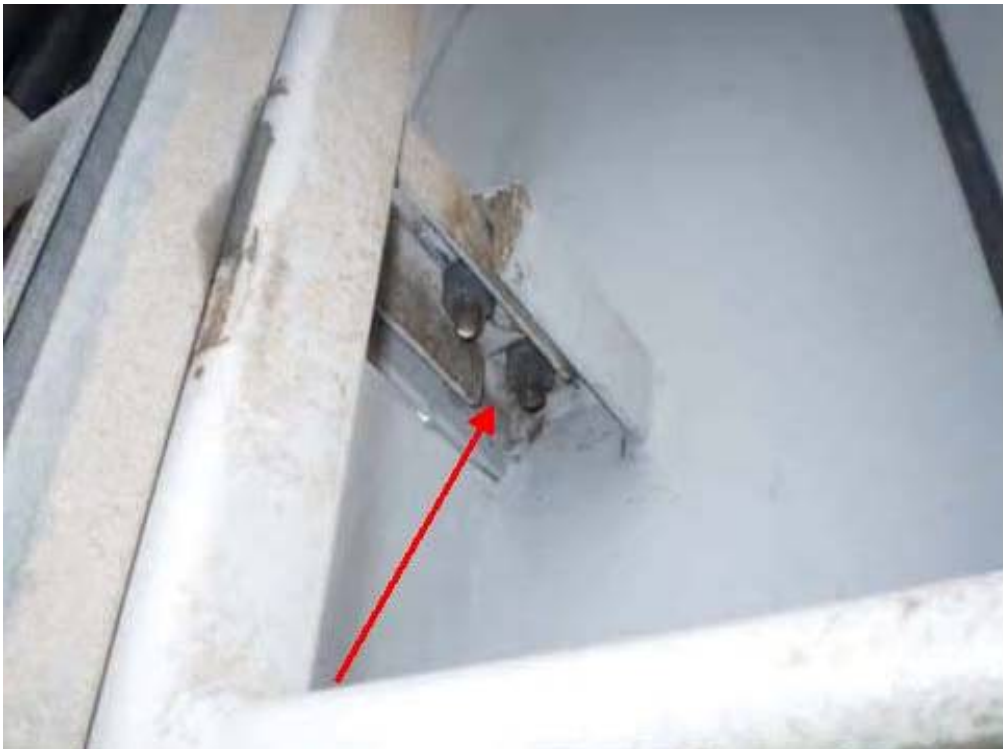
Fig. 29 – Pormenores de erros na ligação da escada a suportes no poste com parafusos sem função (fora da zona de furação)

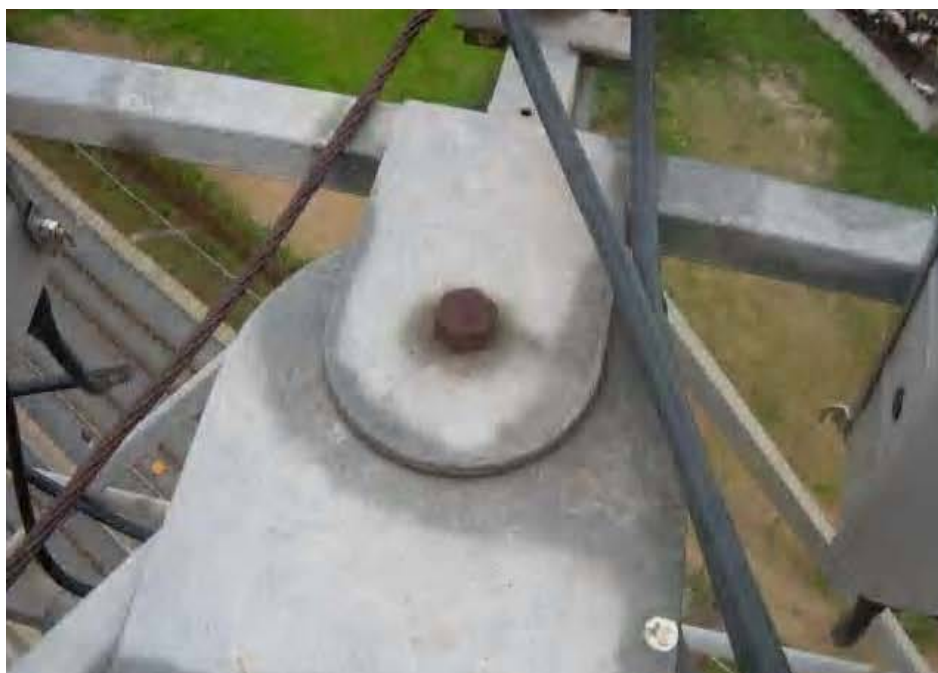
Alguns dos parafusos (também galvanizados) de ligação entre elementos de plataforma, ou na ligação de suporte da plataforma, apresentavam igualmente corrosão ferrosa acentuada.

Fig. 30 – Aspecto dos parafusos dos suportes de antenas, com corrosão acentuada

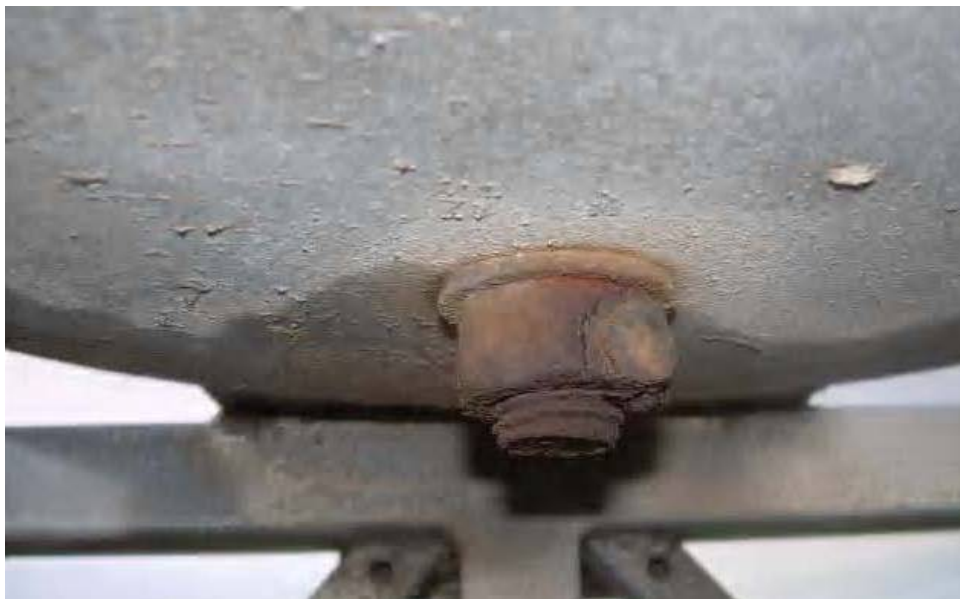
Fig. 31 – Pormenor dos parafusos dos suportes de antenas, com corrosão acentuada

Fig. 32 – Substituições dos parafusos dos suportes de antenas

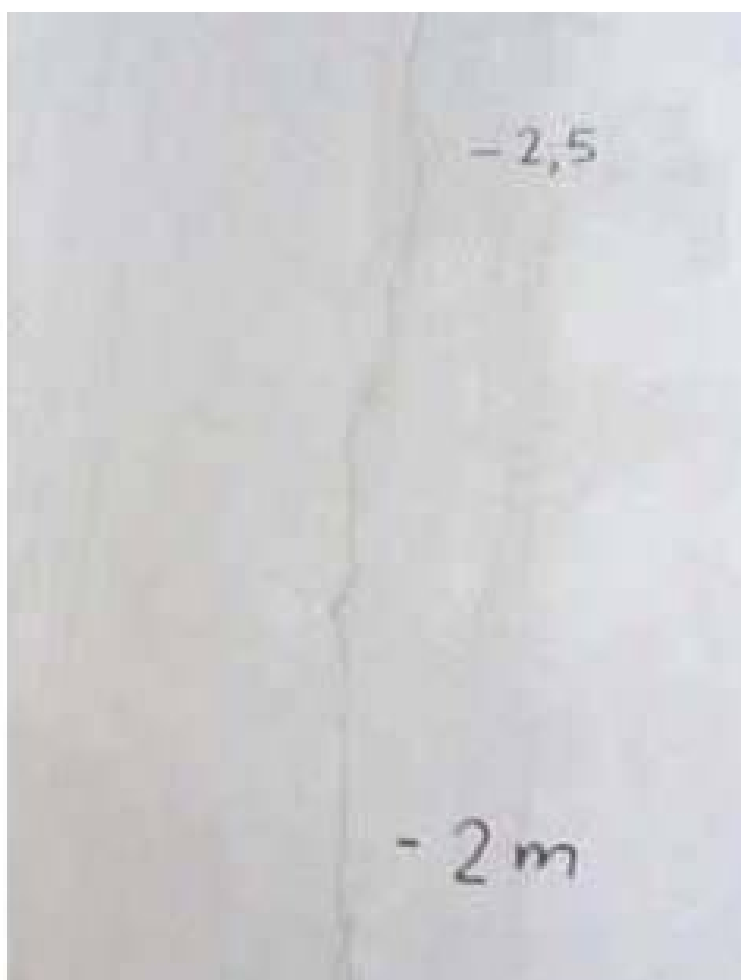
Micro-fissuras superficiais longitudinais, distribuídas um pouco por toda a superfície do poste e algumas mais visíveis.

Pressupõe-se que estas fissuras têm origem numa idade muito jovem do poste, ainda em fase plástica, ganhando visibilidade à medida que avança a acção dos agentes atmosféricos.

Fig. 37 – Pormenor de fissuração longitudinal no troço entre 2,0 e 2,5 m de cota

As fissuras com uma dimensão superior a 0,3 mm foram abertas com espátula e limpas de todos os materiais em desagregação.

A selagem das fissuras foi efectuada com um mastique acrílico elasto-plástico, aplicado com espátula.

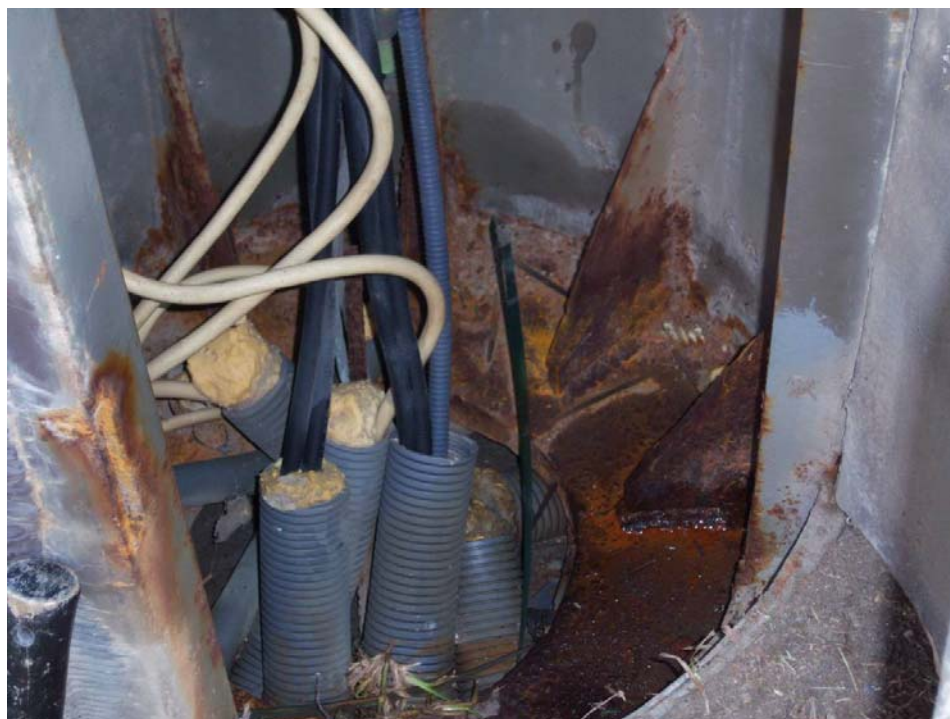
Em alguns casos os troços inferiores dos postes árvores apresentam corrosão ferrosa generalizada em toda a zona interior incluindo flange de base e cutelos de reforço e acumulação de águas pluviais devido à entrada das mesmas pelo topo dos tubos dos ramos.

Fig. 44 – Zona interior do poste-árvore com corrosão intensa com formação de cascão em cutelos de reforço

Para correcção das anomalias identificadas foram efectuadas pinturas de protecção anti-corrosiva em interior tubular: 1ª virola até 1,1 metros de altura incluindo flange de base.

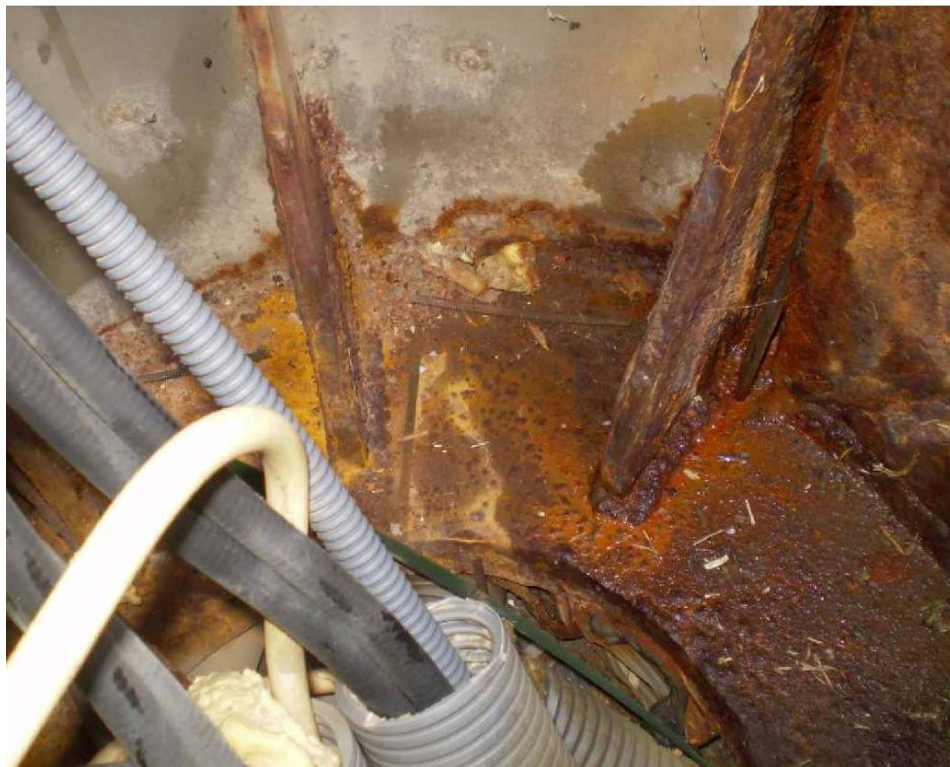
Fig. 45 – Pormenor de corrosão intensa com formação de cascão em cutelos de reforço

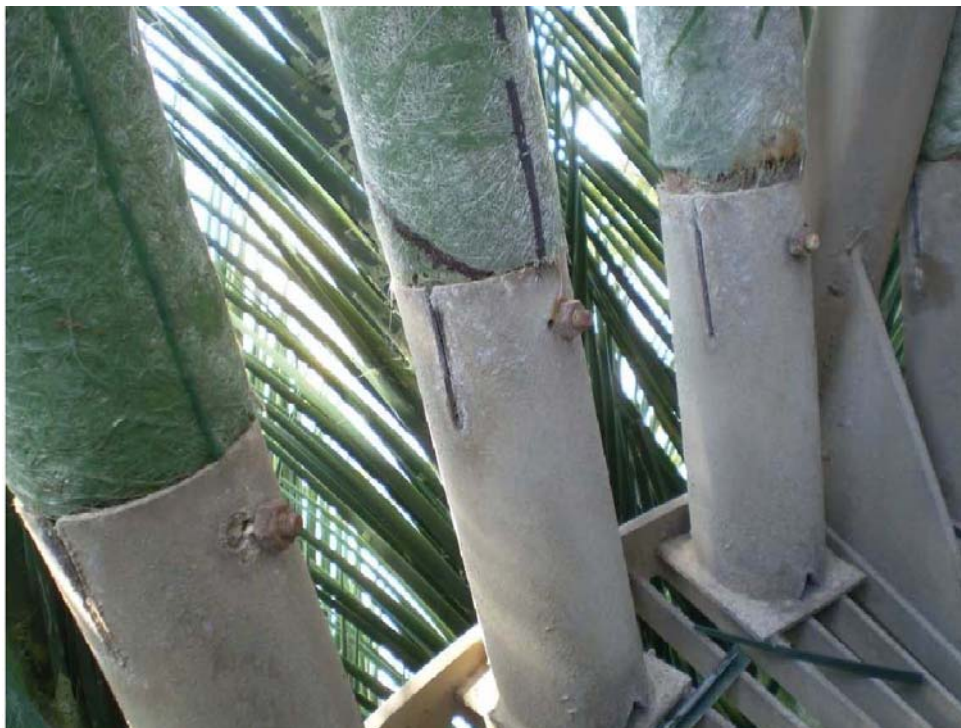
Verificou-se em alguns casos, ausência de selagem nas frestas de junta metálica dos encaixes de tubos “ramos” a tubos soldados ao fuste do poste.

Fig. 46 – Pormenor de tubos de ramos com frestas de junta metálica não seladas

O tratamento das zonas de encaixe de tubos de ramos em tubos de suporte, foi realizado, após o tratamento prévio das superfícies expostas com lixagem das superfícies e pintura com primário anti-corrosivo, com selagem de junta de encaixe entre tubos com produto elastómero.

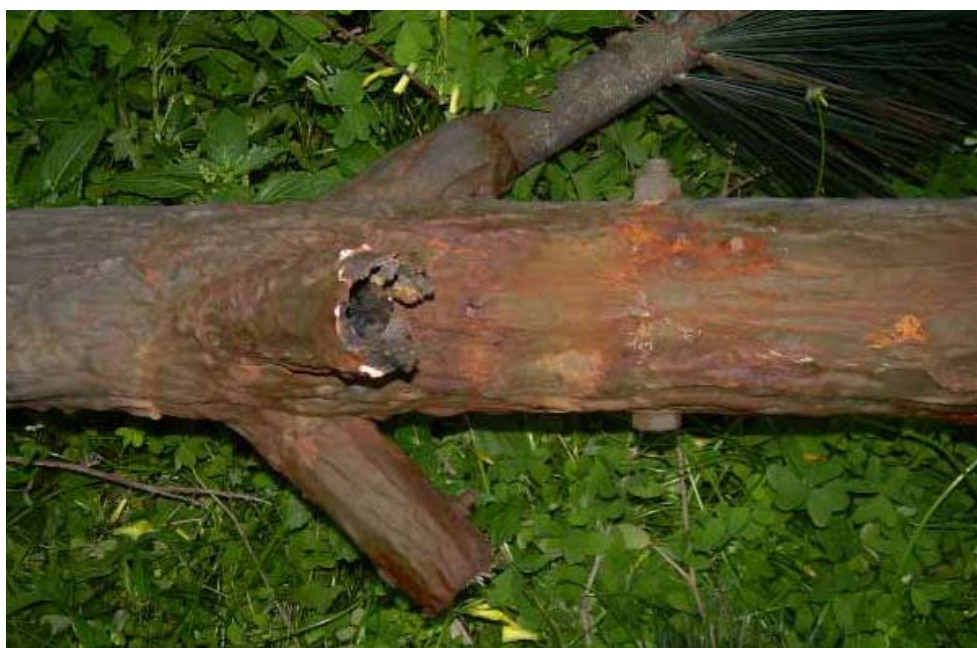
Ocorreram situações graves em que os ramos caíram devido a corrosão intensa na base do suporte de encaixe dos mesmos.

Fig. 47 – Pormenor de tubos de ramos com corrosão intensa com quebra de ramo

Para correcção das anomalias referidas, foram substituídos os parafusos de travamento de tubos de ramos em tubo de encaixe que se encontravam com corrosão ferrosa.

Nas situações em que ocorreu a queda dos ramos, foram os mesmos substituídos no local, com recurso a grua e “alpinistas” sem necessidade de desmontagem do poste-árvore.

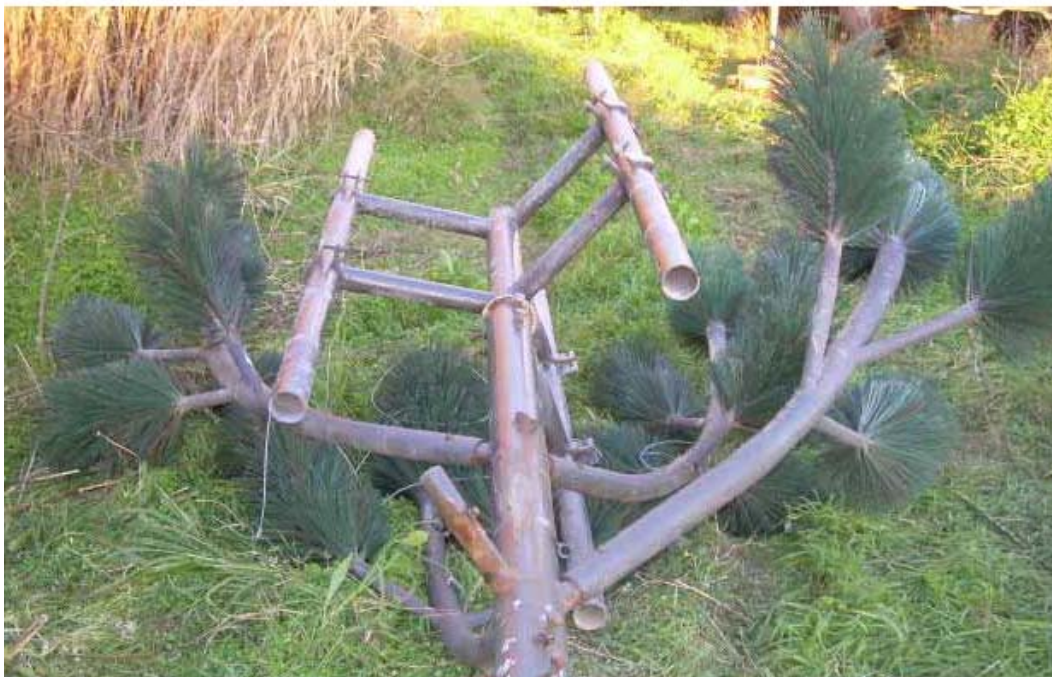
Fig. 48 – Ramo com degradação intensa

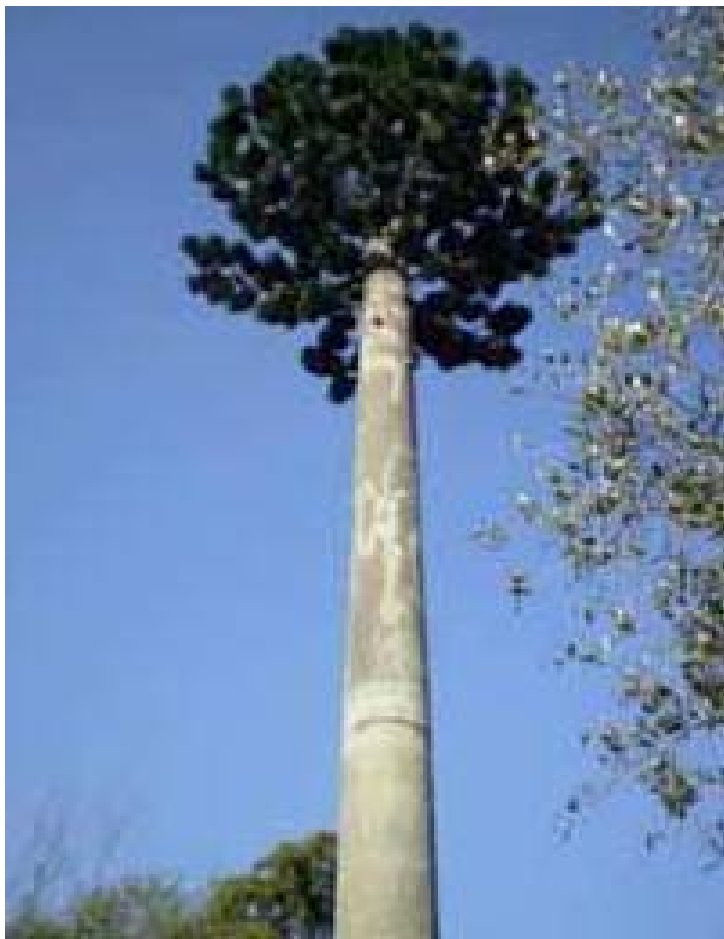
Foram observados pontos de degradação no fuste, com destacamento de “massa” de formação de “casca” de árvore.

Fig. 50 – Vista geral do fuste com descoloração

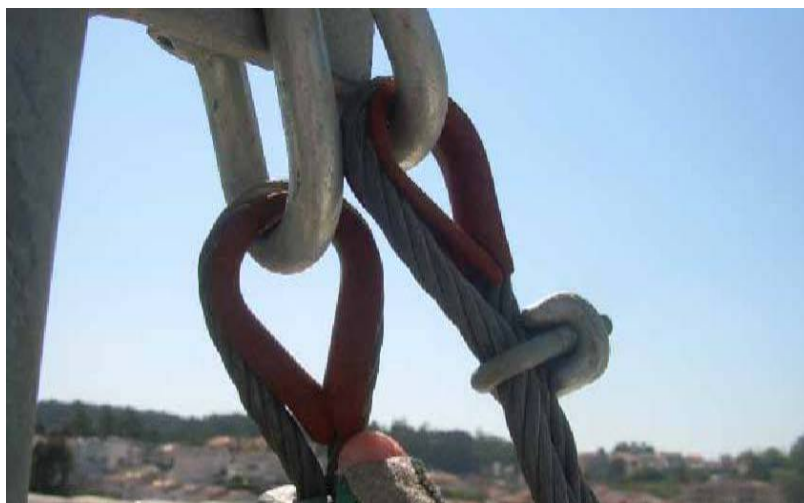
- Cabos de espiamento com corrosão ligeira e ferragens para amarração quer à torre quer em ancoragem ao nível da base com corrosão severa;

Fig. 52 – Ferragens de cabos de espiamento com corrosão

- Colocação de novos elementos metálicos para ancoragem das espias aos níveis da base, com instalação de chapa de aço para amarração com anel de amarração individual para cada cabo de espia;
- As chapas foram fixas à laje ou muretes conforme os casos por aparafusamento a pernos adequados, ancorados com bucha química de alta resistência;
- Foram substituídos os cabos de espias e respectivas ferragens;

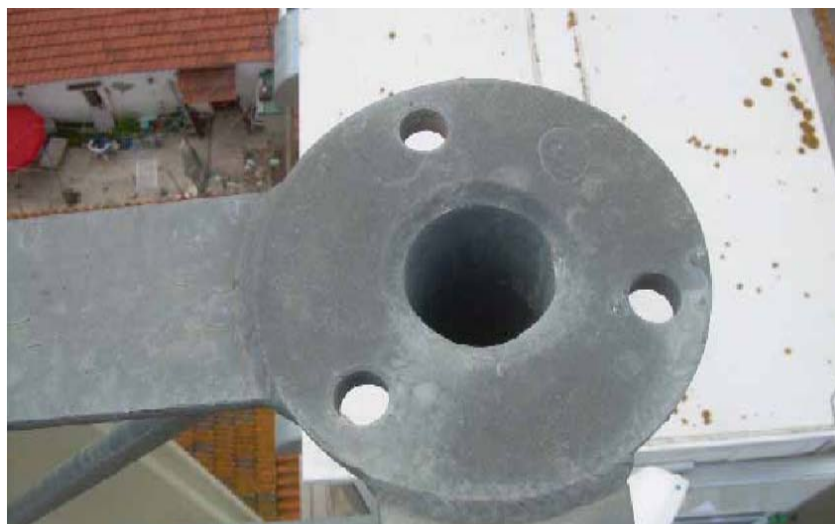
- Pontos de amarração ao nível da base com ancoragem a argolas chumbadas a muretes ou laje com robustez duvidosa;
- Parafusos de ligações principais entre flanges com adiantado estado de corrosão;
- Parafusos de ligações principais com falta de aperto;
- Protecção anticorrosiva degradada;
- Topo dos montantes sem tamponamento, permitindo a entrada de águas pluviais no interior do tubo, provocando acumulação de águas junto à base;

Fig. 53 – Topo dos montantes sem tamponamento

- Foram substituídos todos os parafusos de ligações principais;
- A protecção anti-corrosiva foi executada após preparação da superfície em todos os tramos das torres;
- Tamponamento dos topos dos montantes com peça metálica circular, aparafusamento e selagem com mastique à base de poliuretano.

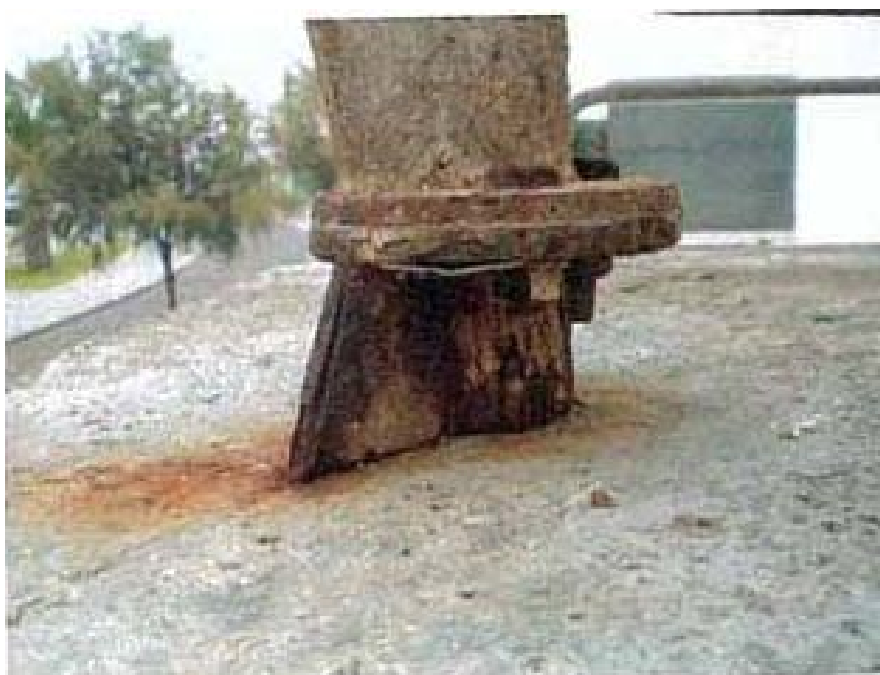
- Corrosão severa nos perfis montantes da torre adjacente ao betão. A corrosão existente conduziu à degradação dos perfis com reduções de espessura de parede de perfil tubular até 50% da espessura nominal inicial;

Fig. 57 - Pormenor de corrosão severa nos tubos de montante junto da interface com betão de ancoragem

Após elaboração do respectivo projecto estrutural, foi instalada uma torre ao lado, e só depois retirada a existente, esta situação foi necessária para não interromper o serviço.

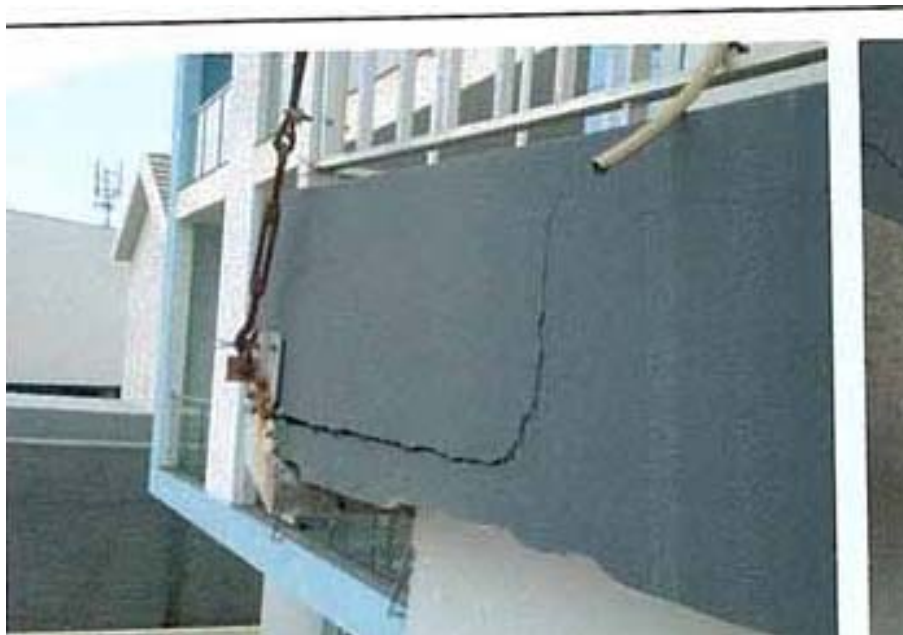
- Sistema de espiaamento inadequado, com deterioração e perda de resistência de pontos de ancoragem existente.

Fig. 58 – Aspecto dos pontos de ancoragem de espigas, descolamento do revestimento

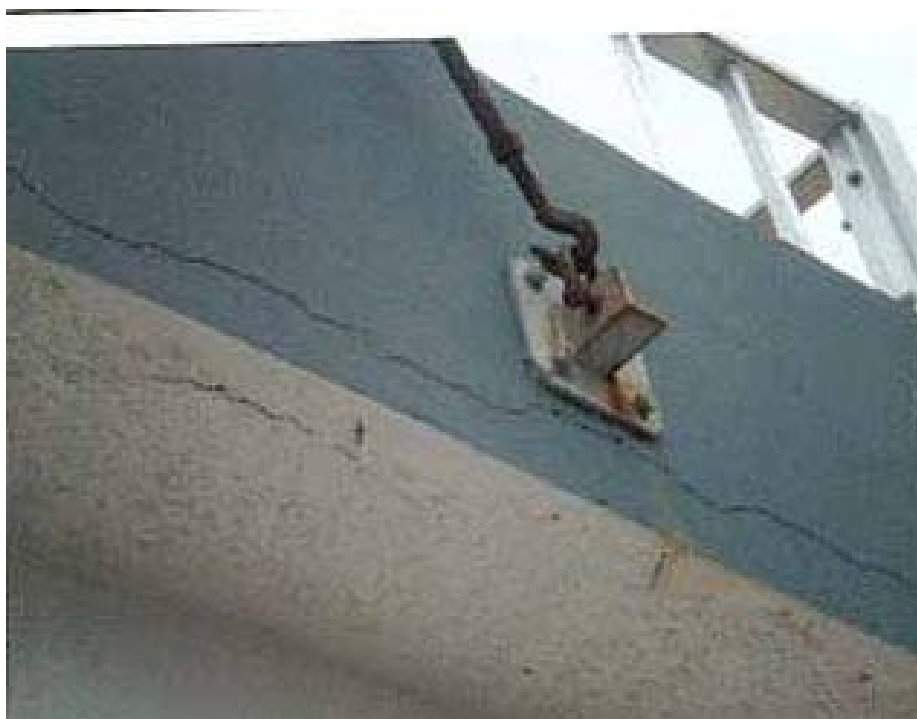
Fig. 59 – Pormenor dos pontos de ancoragem de espigas com corrosão acentuada

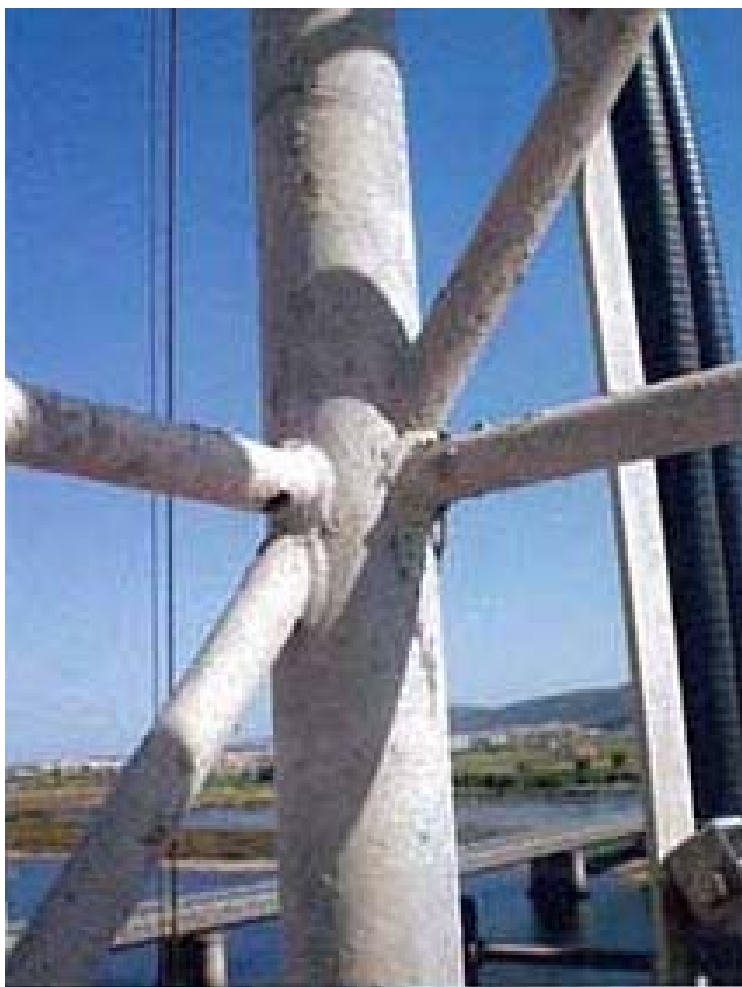
Verificou-se em alguns casos imperfeições de aspecto (respingos de galvanizado) e com óxidos de zinco.

Fig. 63 – Aspecto de superfície galvanizada com respingos de zinco de galvanizado e óxidos brancos intensos

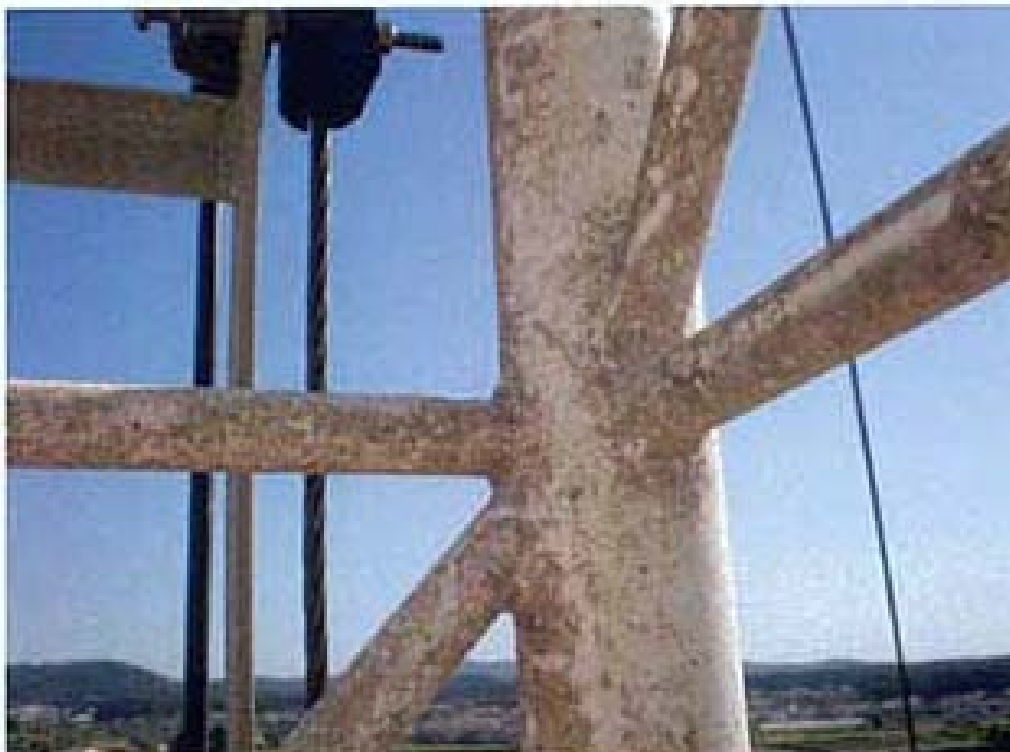
Fig. 64 – Pormenor de elementos de estrutura metálica com pintura sobre galvanizado degradada

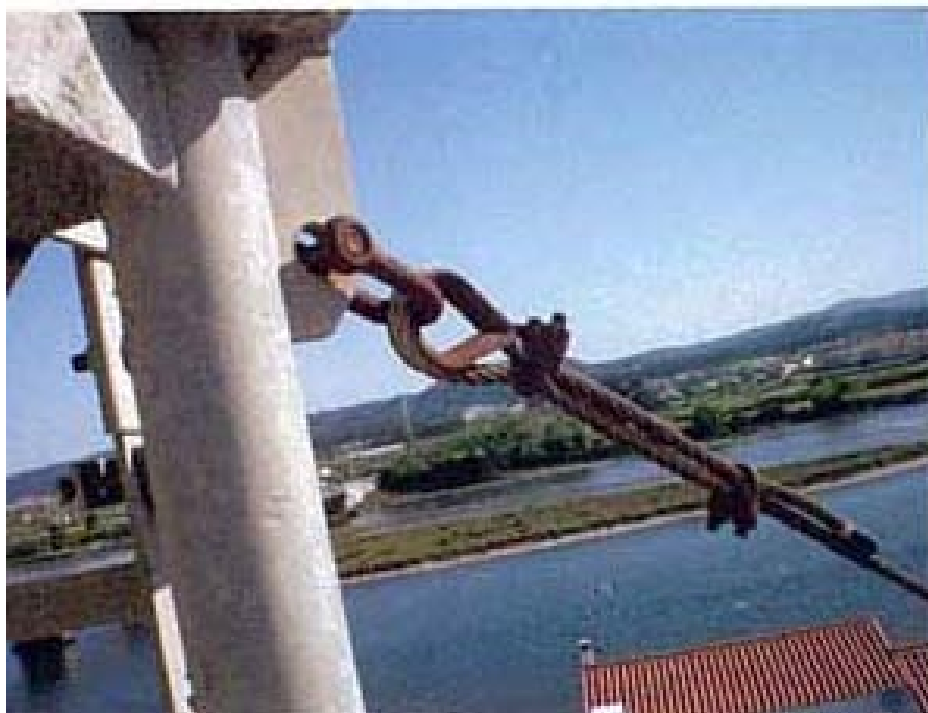
As ferragens de fixação (cerra-cabos, manilhas, ganchos e esticadores) apresentam corrosão intensa na maioria dos casos.

Fig. 65 – Aspecto de elementos de fixação de cabo de espia apresentando corrosão severa

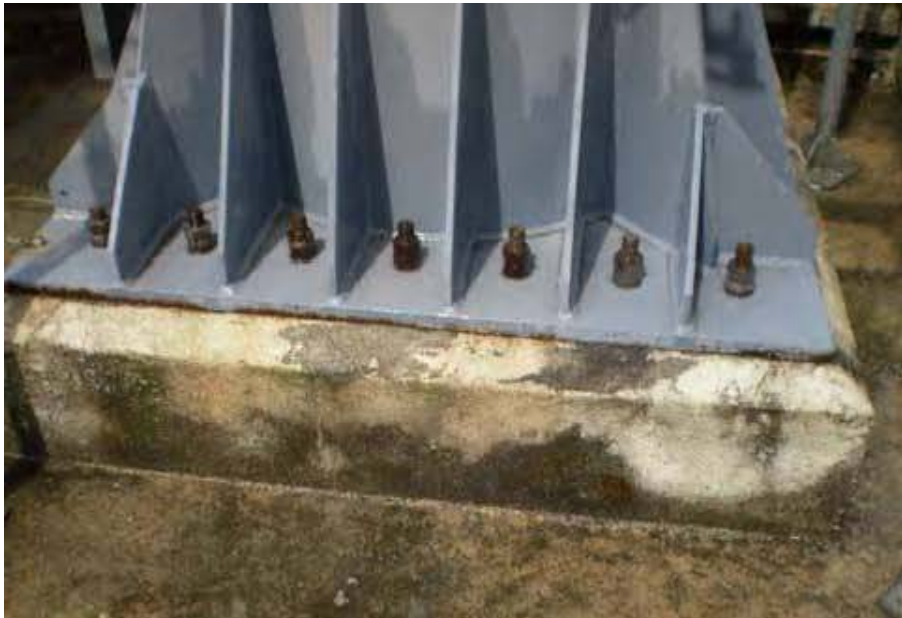
Fig. 68 – Aspecto da base de betão com pormenor de fissuras e escorrências

Esta situação potencia o estado de corrosão de elementos ferrosos existentes na sapata: pernos de ancoragem, armaduras, devido à acumulação das águas pluviais.

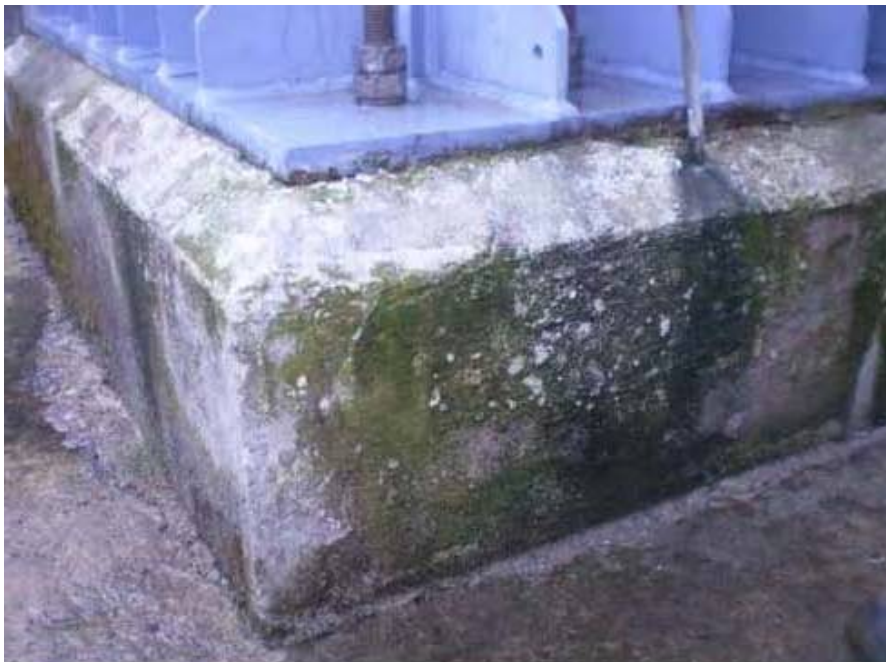
Fig. 69 – Pormenor da base de betão com pormenor de fissuras e escorrências

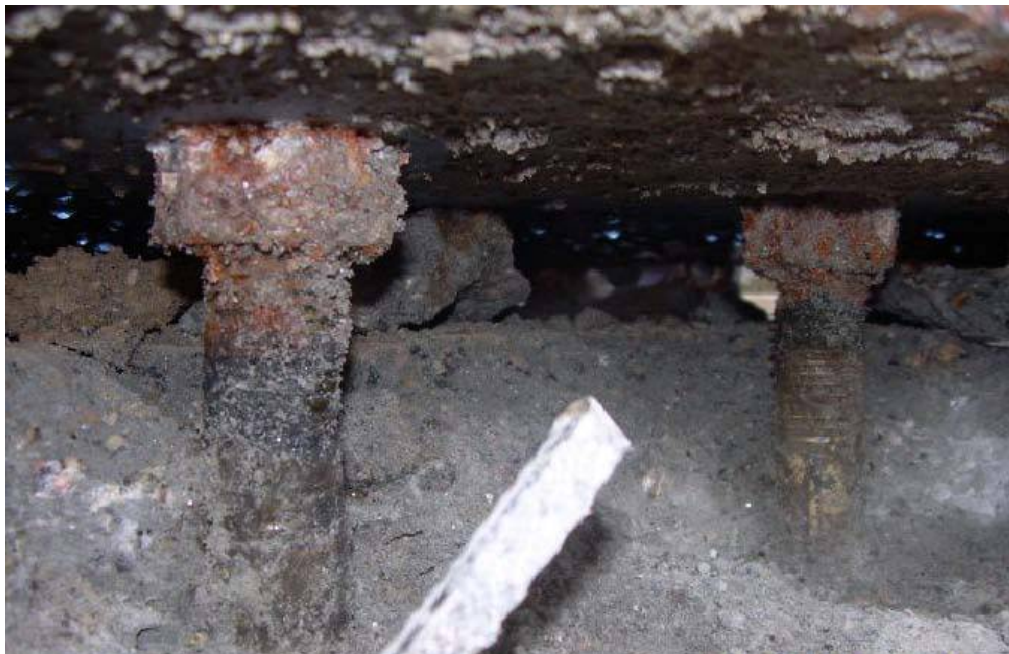
Fig. 70– Pormenor de varões roscados na sapata de betão, já com perda de espessura de filetes de rosca por corrosão

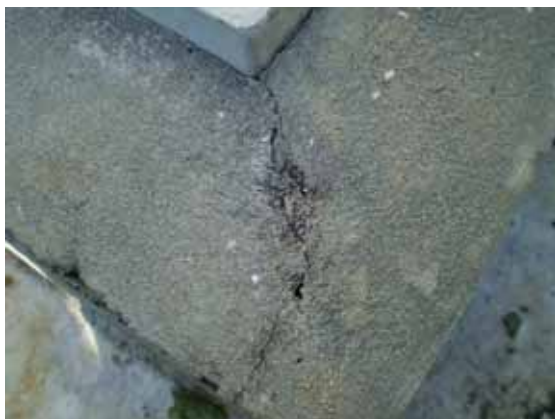
**Foto 4:** Pormenor de degradação de selagem entre chapa de base e plinto de betão.

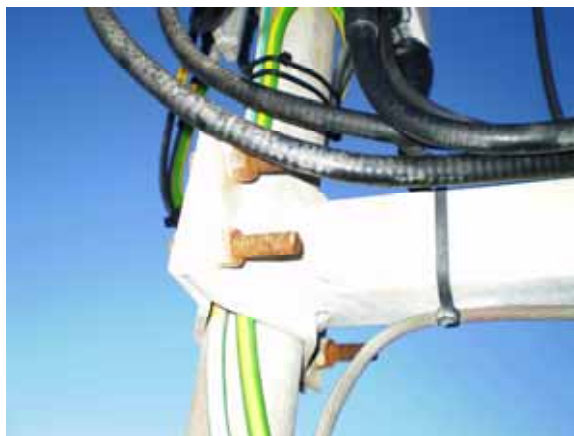
**Foto 17:** Pormenor de parafusos em abraçadeira de fixação de tubo de suporte de antenas em anel de fixação com corrosão.

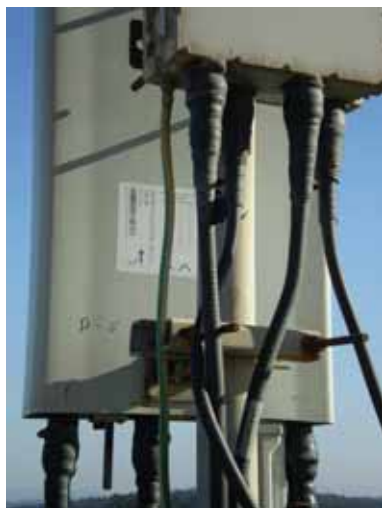
**Foto 18:** Pormenor de fixações de base de antena de painel Powerwave com pernos de suporte com oxidação ferrosa.

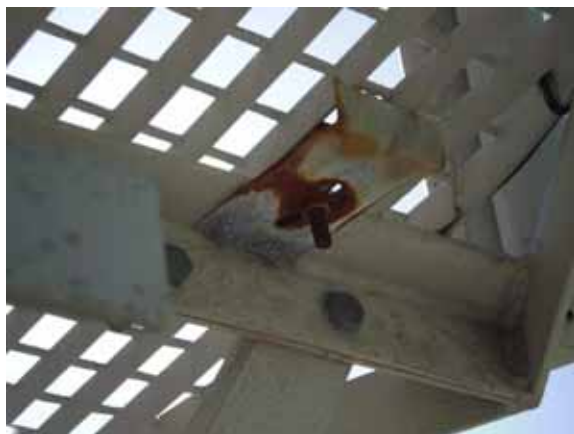
**Foto 18:** Pormenor de ligação entre elementos e grampo de fixação de gradil de piso com corrosão.

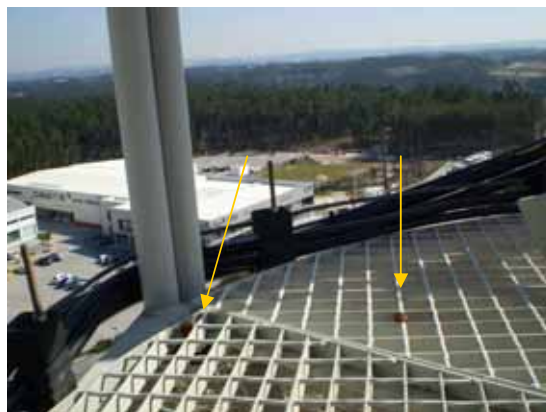
**Foto 19:** Vista superior de grampos de fixação de plataforma com corrosão.
